**RAPPORT D'ENQUÊTE AÉRONAUTIQUE
A01P0111**

PROXIMITÉ D'AÉRONEFS — SÉCURITÉ NON ASSURÉE

**AIRBUS A320 D'AIR CANADA ET
CESSNA 172M**

**NEW WESTMINSTER (COLOMBIE-BRITANNIQUE)
LE 12 MAI**

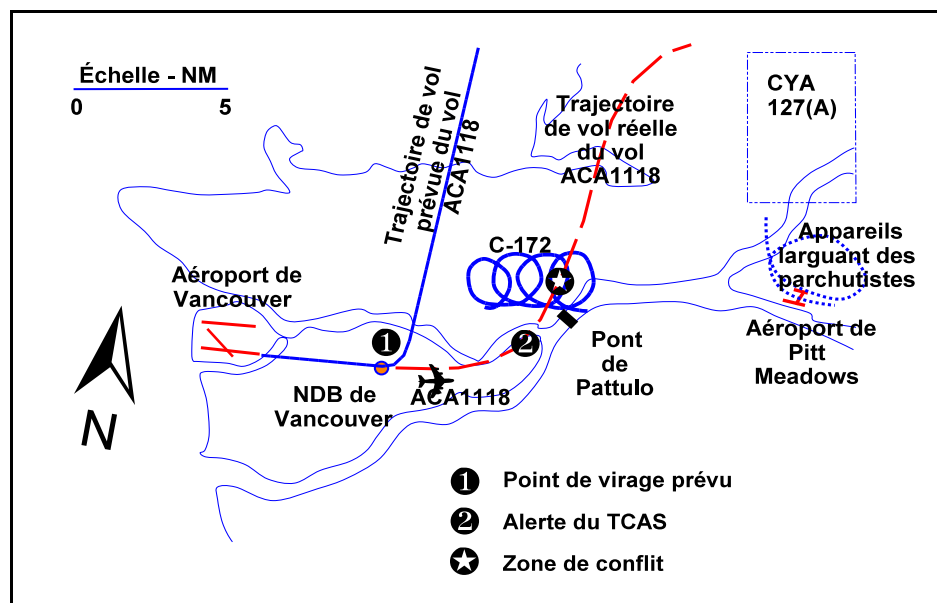
Figure 1 - Trajectoire du vol ACA1118

un conflit de circulation en puissance. À 16 h 42 min 16 s, il a donné l'instruction à l'A320 de virer plus à gauche à 350°, instruction dont le pilote a accusé réception. Environ 15 secondes après avoir passé 3 000 pieds, et à environ 2,5 NM du NDB, l'A320 a commencé à virer sur la gauche vers le nord. À 16 h 42 min 30 s, le contrôleur a informé le pilote du Cessna du conflit avec l'A320. Le pilote du Cessna n'a, à aucun moment, vu s'approcher l'A320.

Les données radar indiquent que le vol ACA1118 était en virage progressif sur la gauche jusqu'à ce qu'il ait dépassé le Cessna et que la trajectoire de l'appareil n'a jamais été plus à l'ouest que 358°. L'information ATC confirme que l'A320 n'avait pas encore viré à 350°.

Dans le cas de l'incident en question, l'A320 a survolé le NDB à 2 600 pieds avec une vitesse de 230 noeuds et est passé à 3 000 pieds avec une vitesse de 250 noeuds. L'A320 avait accéléré à 280 noeuds au moment du RA du TCAS.
